**EnReSS**

Ente Regulador  
de Servicios Sanitarios

## **ANEXO III**

### **GERENCIA DE CONTROL DE CALIDAD**

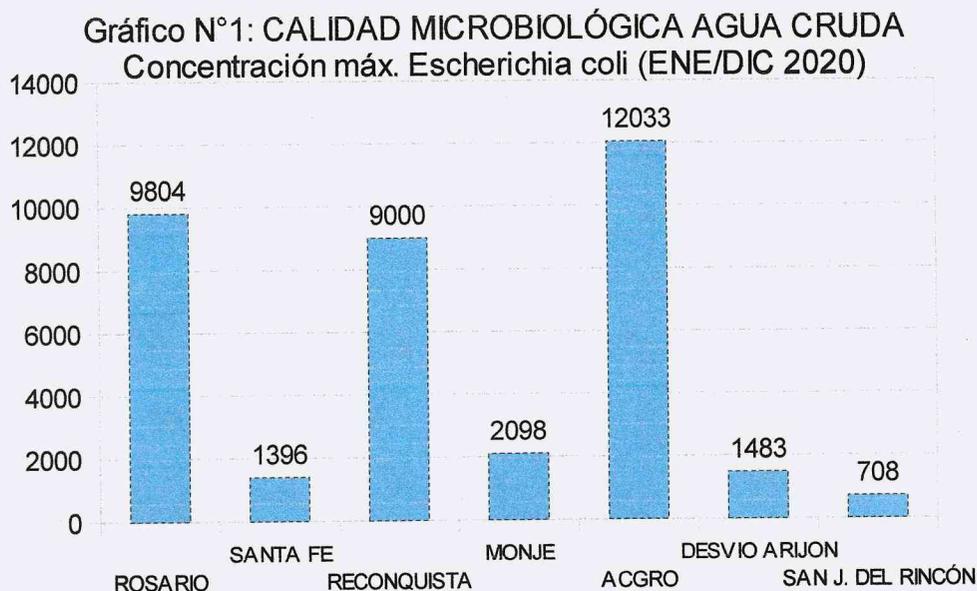
El Gráfico N° 1 muestra comparativamente las concentraciones máximas de *Escherichia coli* detectadas en el año 2020 en el agua utilizada como fuente en los establecimientos potabilizadores a cargo de ASSA, fuente superficial.

Del gráfico que antecede se observa un mayor compromiso de contaminación fecal en el agua de las tomas de Rosario y Granadero Baigorria con relación a las otras plantas potabilizadoras. En el caso de Reconquista, a partir de la puesta en marcha de la nueva planta correspondiente al Acueducto Reconquista se observa una reducción en este índice de contaminación.

Se observa que la fuente de provisión de agua de las Plantas Potabilizadoras de Rosario y Granadero Baigorria son las que presentan mayor compromiso de contaminación microbiológica con organismos de origen fecal. (*Escherichia coli*).

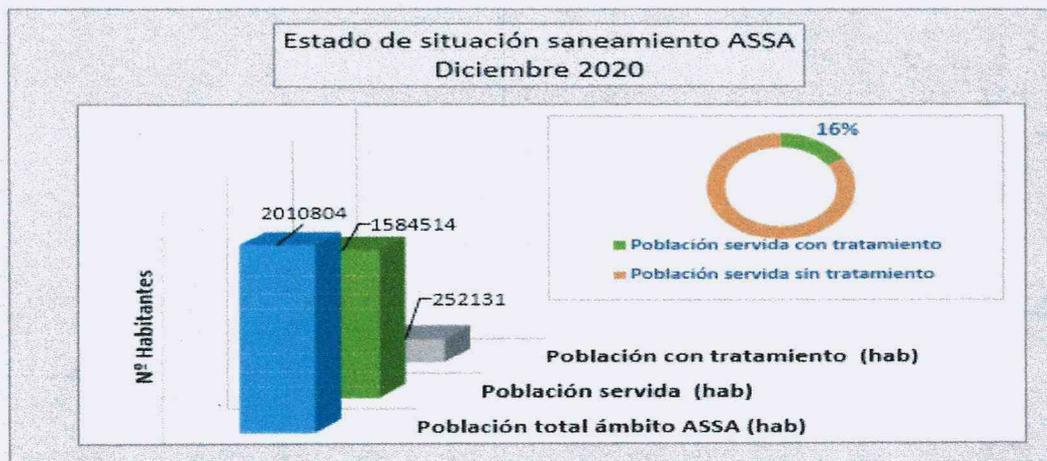
En el siguiente gráfico se representa lo detallado con anterioridad respecto al estado de situación del saneamiento, dentro del ámbito de prestación de ASSA, actualizado a diciembre de 2020.

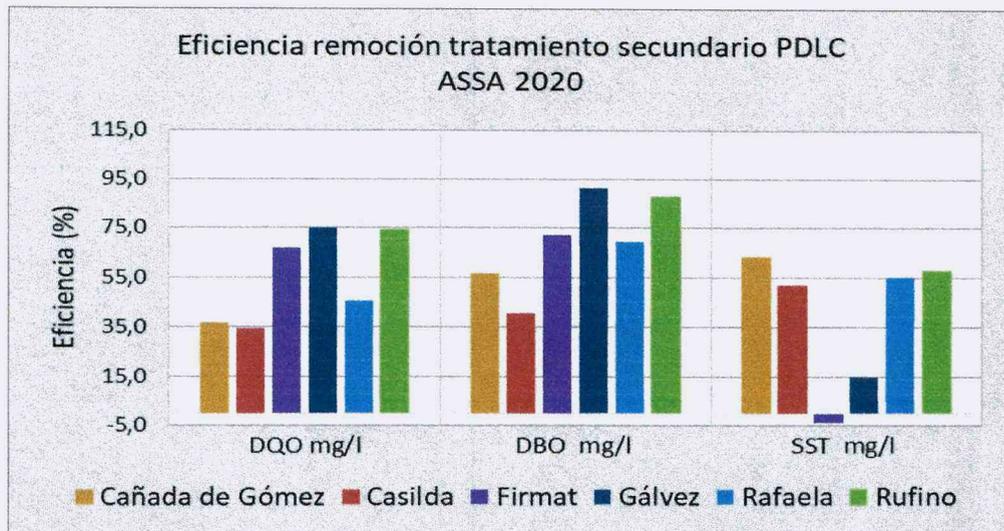
Gráfico 2

Del gráfico que antecede, se concluye el importante déficit operativo y de remoción de carga orgánica que tienen principalmente las PDLC de ASSA que realizan tratamiento mediante lechos percoladores (Cañada de Gómez, Casilda y Rafaela), de las cuales ninguna de ellas logra alcanzar el mínimo de eficiencia requerido para un tratamiento óptimo, consecuencia de las obras de ampliación no materializadas de los planes de obras trianuales anteriores y postergadas a través de los años.

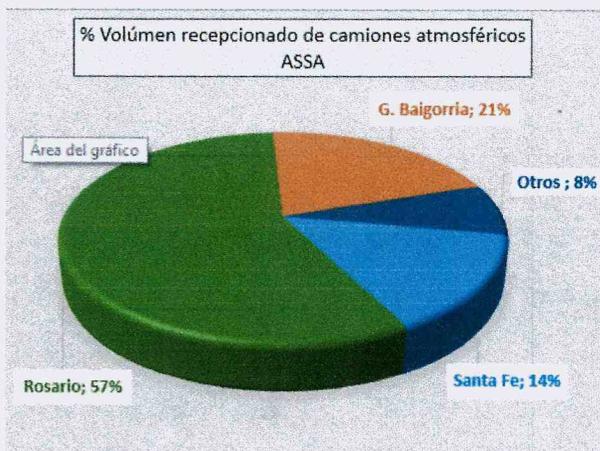
Gráfico 3a

El gráfico 3a representa en forma porcentual, y por distrito, el volumen anual de líquidos provenientes de camiones atmosféricos recepcionados por ASSA.

Del análisis del gráfico 3a, se observa que los tres CRCA operados por ASSA, sitios en las localidades de Rosario; Santa Fe y Granadero Baigorria, contabilizan el 92% del volumen total recepcionado.

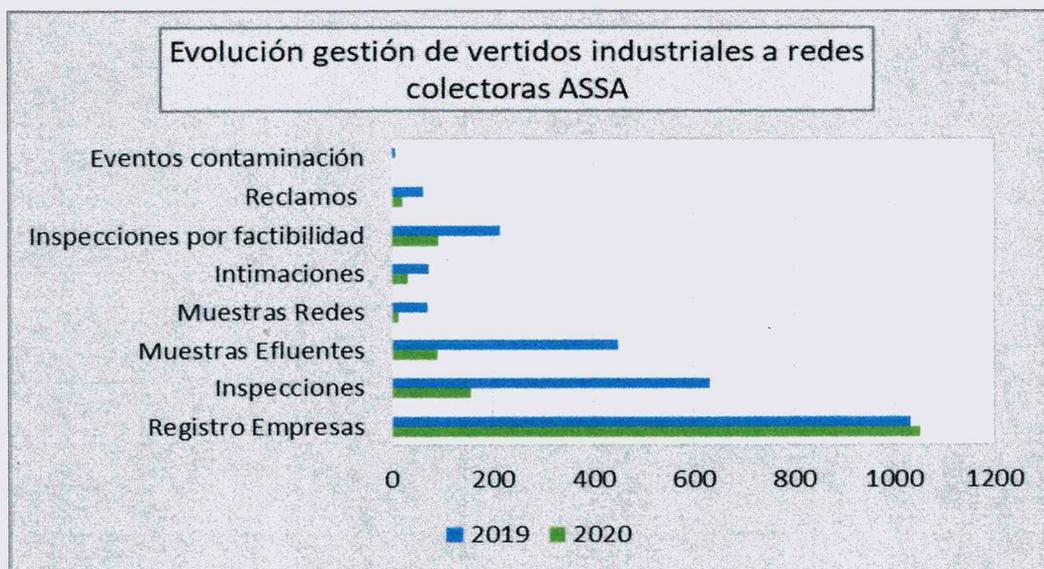
Gráfico 4

En el gráfico 4, se observa la “Evolución de la gestión de vertidos industriales a redes colectoras” dentro del ámbito de ASSA, para los últimos dos períodos:
